**PAINEL DE SEGURANÇA PARA VAPORIZADOR
ELÉTRICO FEED-OUT VERTICAL**

CATEGORIA: SAÚDE

Ano 2023

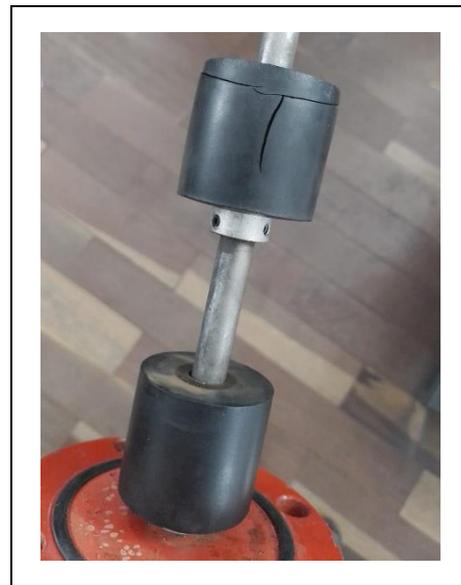
FIGURA 2 - BOIA DE NÍVEL SUPERIOR TRAVADA NA POSIÇÃO INICIAL DEVIDO A SOBREAQUECIMENTO.

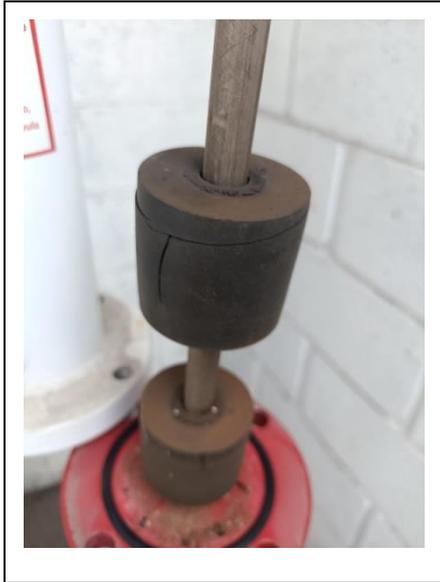
FIGURA 3 – BOIA DE NÍVEL SUPERIOR TRAVADA NA POSIÇÃO INICIAL DEVIDO SOBREAQUECIMENTO E BOIA DE NÍVEL INFERIOR TRAVADA NA POSIÇÃO INICIAL DEVIDO AO ACÚMULO DE SUJEIRA NA LINHA.

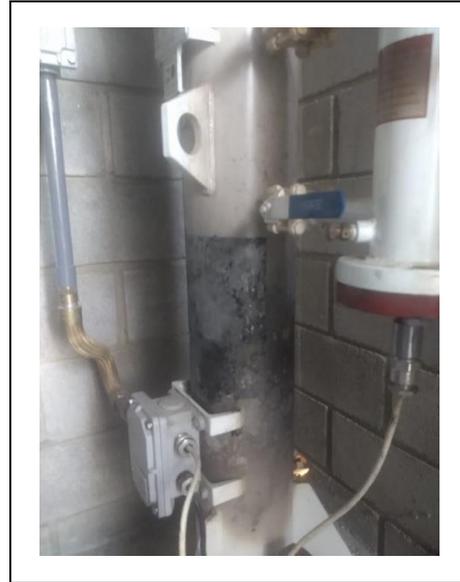
FIGURA 4 – VAPORIZADOR COM SUPERAQUECIMENTO DEVIDO AO NÃO DESLIGAMENTO DA RESISTÊNCIA (PINTURA CARBONIZADA)

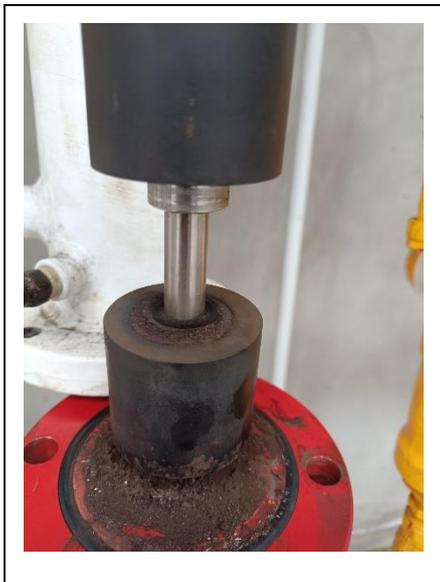
FIGURA 5 – BOIA DE NÍVEL INFERIOR TRAVADA DEVIDO AO ACÚMULO DE SUJEIRA NA LINHA

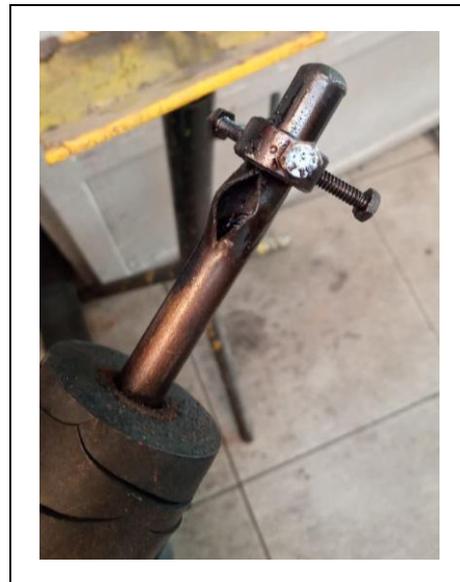
FIGURA 6 – EIXO DA BOIA ROMPIDO DEVIDO SUPERAQUECIMENTO APÓS TRAVAMENTO DA BOIA
