**TECNOLOGIA TERMOGRÁFICA EMBARCADA EM  
DRONE PARA IDENTIFICAÇÃO DE PATOLOGIAS  
NA INSPEÇÃO INDUSTRIAL EM EMPRESA  
DISTRIBUIDORA DE GLP**

**FORTALEZA**

**2023**

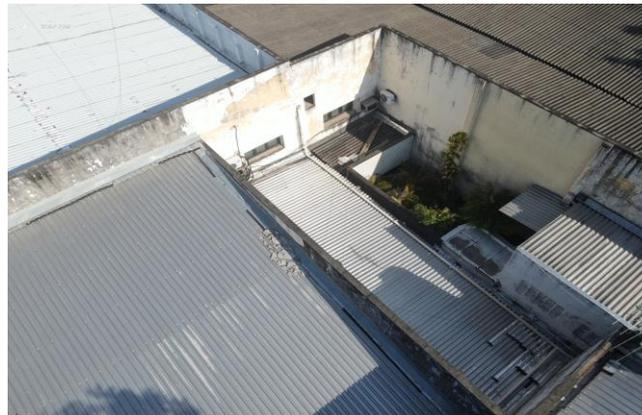
Figura 4: Limitações de acesso às edificações

As realização de inspeções convencionais em edificações frequentemente enfrenta desafios relacionados ao acesso. Essas limitações têm implicações significativas, como a detecção tardia de problemas e atrasos na execução de manutenção essencial. A figura 4 ilustra algumas das limitações de acesso encontrados.

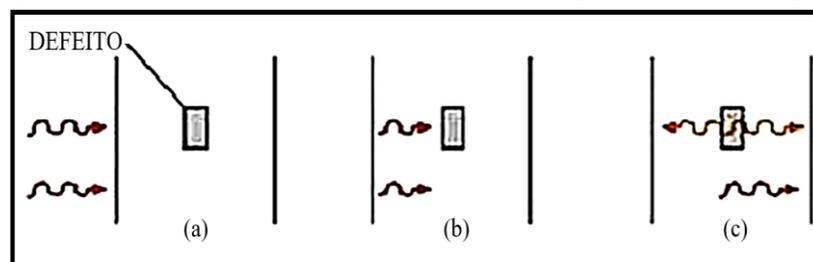
A aplicação da termografia nos processos de inspeção é baseada na existência de anomalias ou defeitos que influenciam nas propriedades térmicas da estrutura, os defeitos interrompem a transferência de calor do concreto, visto que os vazios existentes são preenchidos com ar ou água, e devido a diferença de condutibilidade térmica dos materiais, é verificado a variação da temperatura ao longo da estrutura (Rocha e Póvoas, 2017).

Figura 5: Propagação idealizada de um único pulso de calor em um material (a) impulso de energia aplicado a superfície; (b) O pulso de calor viaja dentro do material e encontra um defeito; (c) O defeito reflete parcialmente e transmite parcialmente o pulso

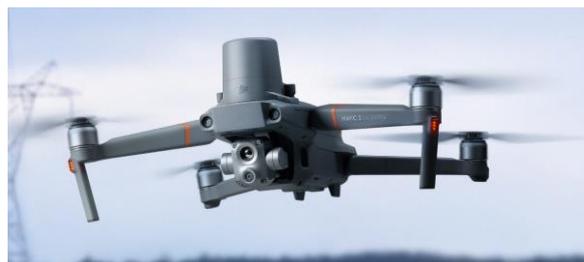
Figura 7: Mavic 2 Enterprise Advanced

Nesta etapa, selecionamos o drone Mavic 2 Enterprise Advanced, considerado ideal para a aplicação devido às suas dimensões adequadas e alta autonomia de voo. Com capacidade para 27 minutos de operação ininterrupta, o drone possibilitou a realização de inspeções abrangentes em diversos elementos das instalações, desde telhados e fachadas até tubulações e tanques, contribuindo significativamente para a identificação precoce de umidade.

Neste ponto crucial da pesquisa, a seleção do equipamento desempenhou papel vital na detecção de patologias relacionadas à umidade nas instalações. Optamos pelo drone Mavic 2 Enterprise Advanced, uma escolha cuidadosa, devido às suas dimensões adequadas e alta autonomia de voo. Este drone oferece uma capacidade impressionante de operação ininterrupta, com até 27 minutos de voo, permitindo inspeções detalhadas em diversos elementos das edificações.

A câmera termográfica do drone permite uma análise patológica através da diferença de temperatura permitindo identificar pontos de umidade e alta temperatura. O controle remoto inteligente com tela superluminosa com 5,5 polegadas, 1080p com visibilidade nítida mesmo sob luz solar direta, tornando a navegação e evitando erros de operação. O farol M2EA ilumina a aeronave durante operações noturnas, cumprindo as regulamentações de voos noturnos ou nublados. Além disso, o alto-falante M2EA que armazena gravações de voz e reproduz clipes em repetição, enquanto o holofote M2EA proporciona iluminação de alto alcance, ideal para locais de baixa luminosidade e assim análises das falhas com precisão. Destacamos também a altura máxima 6.000m, permitindo uma visão ampla da base, A câmera CMOS ½ polegada com 40 megapixels de resolução oferece qualidade superior nas fotos, permitindo uma análise precisa das patologias. O zoom de até 32x é particularmente útil para inspecionas áreas de difícil acesso, auxiliando na inspeção destes pontos. O sistema de detecção omnidirecional, detecta e evita obstáculos frente/trás, baixo/cima e laterais a uma distância de até 40 metros.

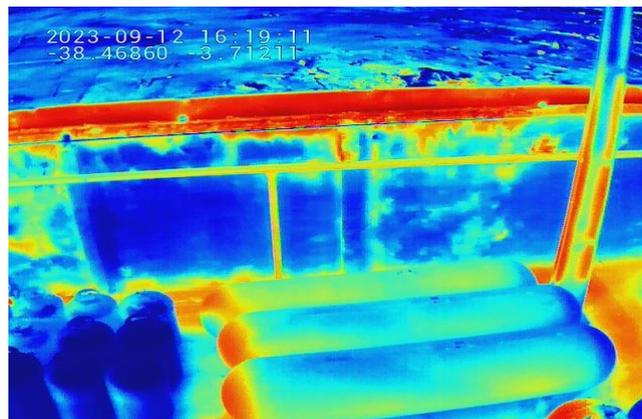
Figura 8: Escala conhecida como rainbow (arco-íris) para termografia

Já as cores típicas encontradas nas imagens termográficas podem variar, mas geralmente seguem uma escala de cores padrão:

- **Roxo, azul e verde:** Representam temperaturas mais baixas, indicando áreas com menor probabilidade de problemas de umidade.

- **Amarelo e laranja:** Sinalizam temperaturas intermediárias, sugerindo possíveis pontos de interesse que requerem uma análise mais aprofundada.

- **Vermelho e branco:** Indicam temperaturas mais elevadas e podem sugerir a presença de problemas de umidade, vazamentos ou outros defeitos.

Na figura 8 vemos a escala conhecida como “Rainbow” (arco-íris), onde as cores quentes representando a parte mais quente da imagem e cores frias representando as partes mais frias, mas adiciona mais cores à mistura. É bom para identificar objetos em ambientes com diferenças mínimas de calor. A alternância de paletas altera a aparência de uma cena e destaca áreas-chave de uma imagem térmica sem alterar nenhum dado de temperatura.

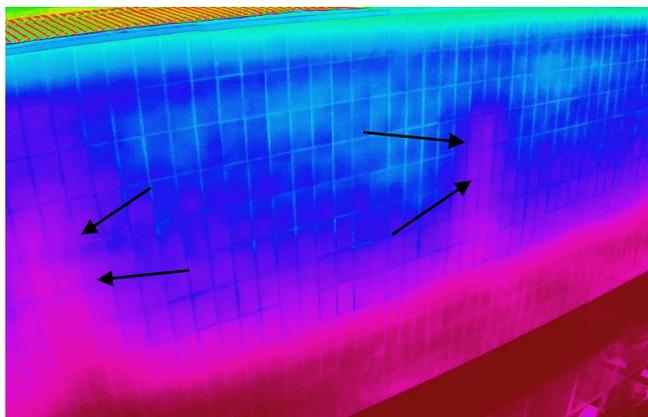
Figura 9: Detecção de pontos umidade utilizando o drone

Em voo realizado para inspeção industrial foram coletadas imagens da edificação, conforme figura 11, onde foi detectado na fachada pontos de diferentes tonalidades que indicam temperaturas distintas e que, por consequência apresentam umidade, destacado pelas setas, requerendo intervenção.

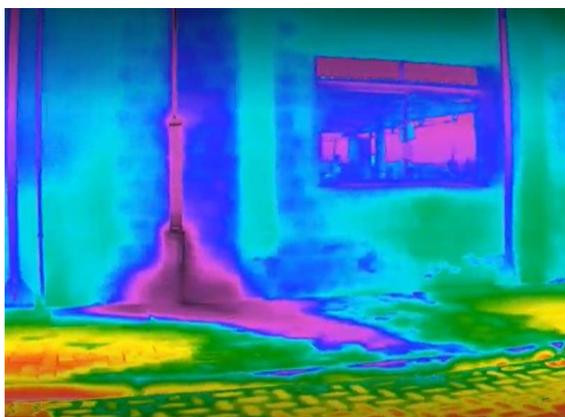
Figura 10: Identificação de patologia (infiltração)

A figura 10 mostra uma infiltração ocasionada pelo dreno do sistema de refrigeração do ambiente, onde a água que está sendo expurgada causa patologia em parte da fachada e piso. Esse fluido poderá a longo prazo prejudicar também as fundações do prédio pois o mesmo está sendo absorvido para o solo nas proximidades da estrutura.

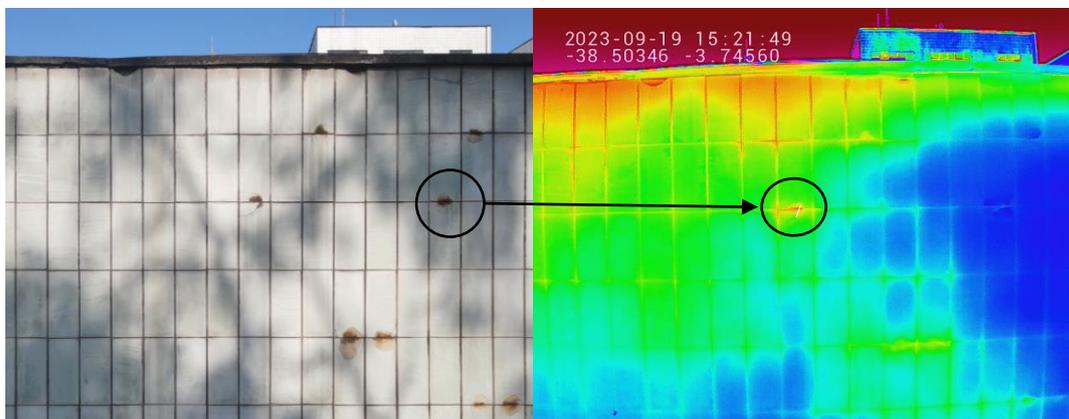
Figura 11: Detecção de patologias com drone e termografia

Na figura 11 é possível observar a existência de pontos quentes, em evidência 1 destacado por círculos, que evidenciam a exposição de armadura a intempéries que consequentemente ocasionará a carbonatação da mesma. Essa patologia irá comprometer a estrutura de forma a trazer elevado custo de reparo ou colapso da mesma.

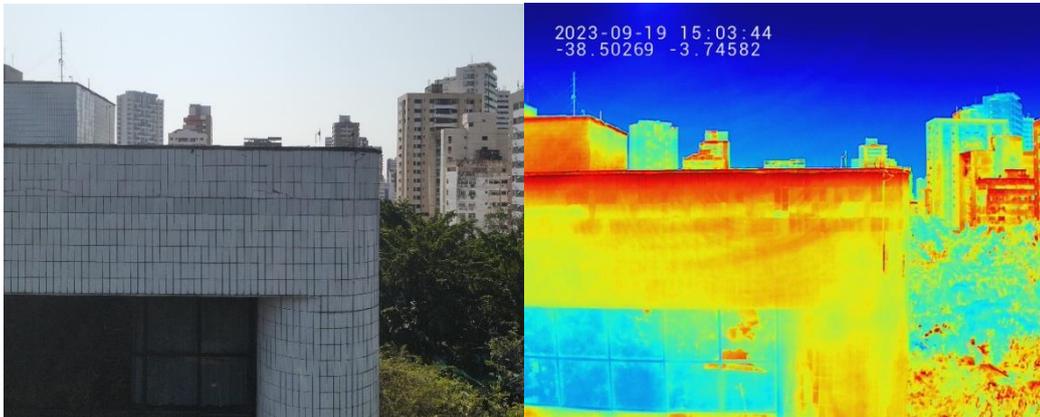
Figura 12: Coleta de dados em campo

As informações obtidas foram processadas e interpretadas, proporcionando uma análise da condição das estruturas inspecionadas. Essa abordagem baseada no uso do drone e na inspeção por proximidade e câmera térmica nos permitiu tomar decisões precisas e com a priorização de recursos, os direcionando para as áreas que requeriam atenção imediata.
